## Skoda Octavia Combi - vanaf 2020

Onze kenmerk: H0802

### Vraag 1 - Vaststellen voertuig gids

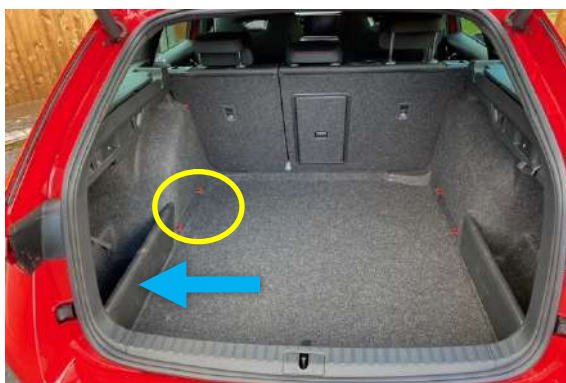
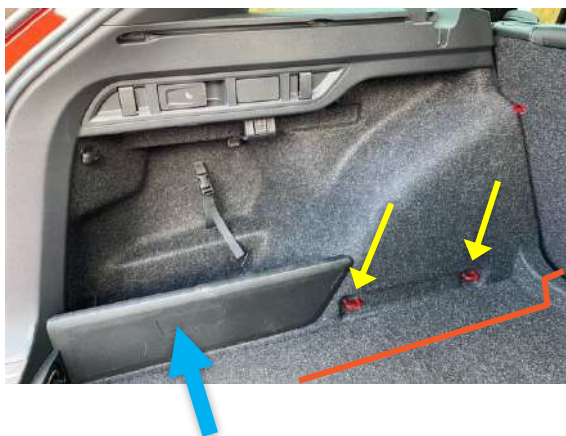
Kofferbakvorm 1

- Vloer heeft een trapje achter de achterstoelen
- Twee D-ringen zichtbaar - elke kant
- Groot plastic vak - volledig zichtbaar

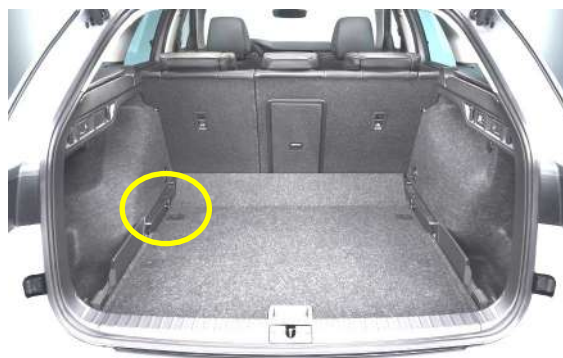
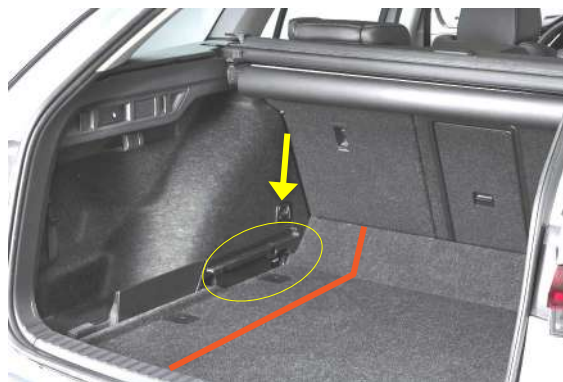
Kofferbakvorm 2

- Vloer heeft grote helling achter de achterzetels
- D-Ring zitten bovenaan plastic
- Plastic vak- zichtbaar

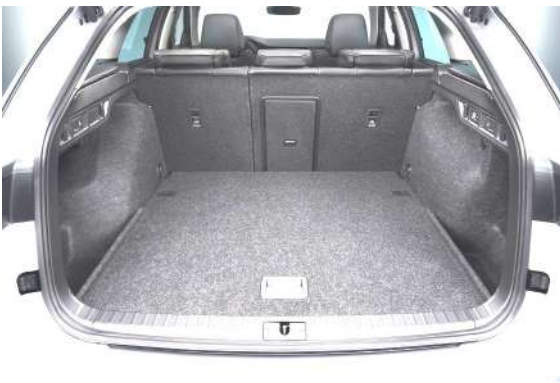
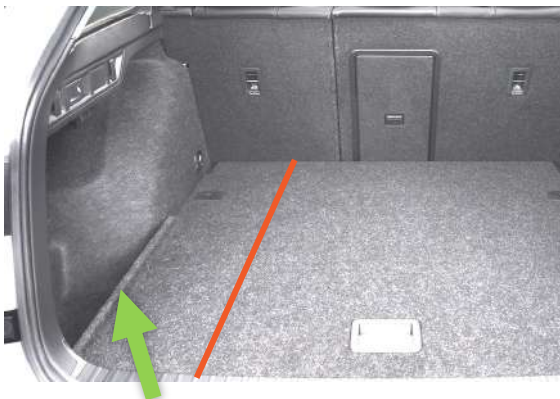
Kofferbakvorm 3

- Vloer loopt gelijk met plastic boorduur aan het uiteinde van de kofferbak
- Klein gedeelte van **tapijten** vak zichtbaar

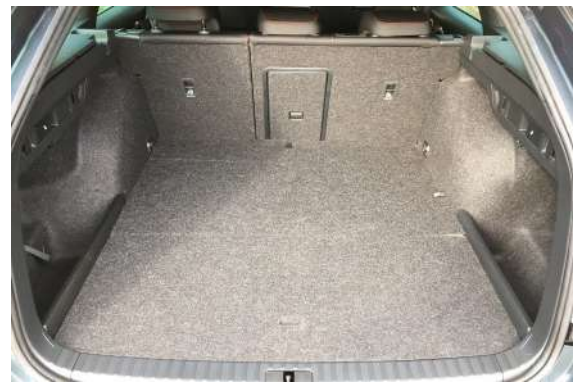
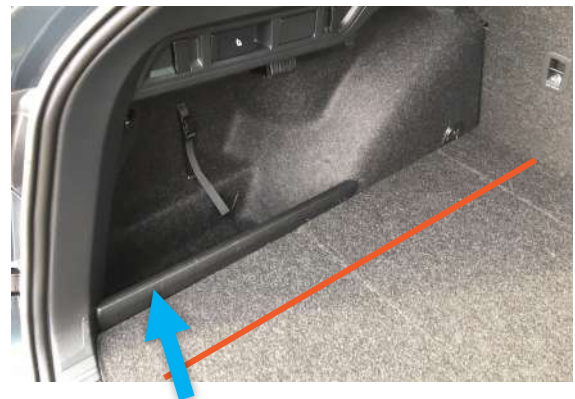
Kofferbakvorm 4

- Vloer loopt gelijk met plastic boorduur aan het uiteinde van de kofferbak
- Klein gedeelte van plastic vak zichtbaar

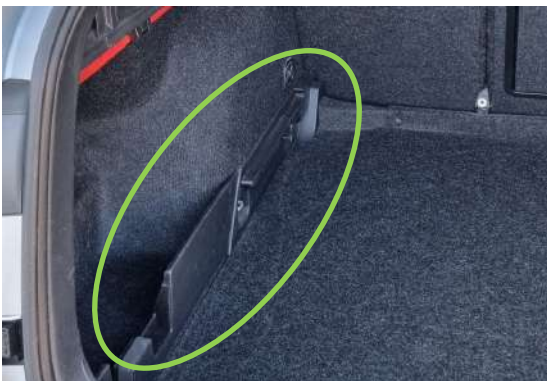
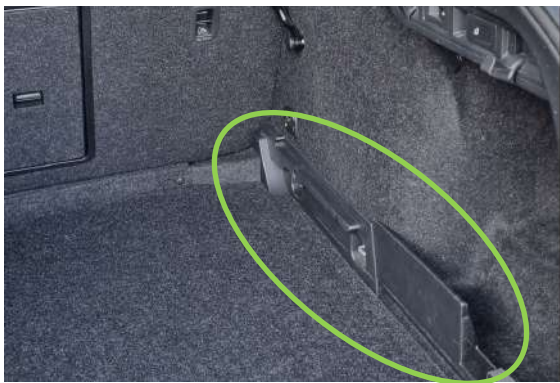
Kofferbakvorm 5

- Lage vloer zonder valse vloer.
- Kunststof lijsten zijn zichtbaar
