## Cupra Ateca – vanaf 2016

Onze ref: H0654

### Vraag 1 – Vaststellen Bodem

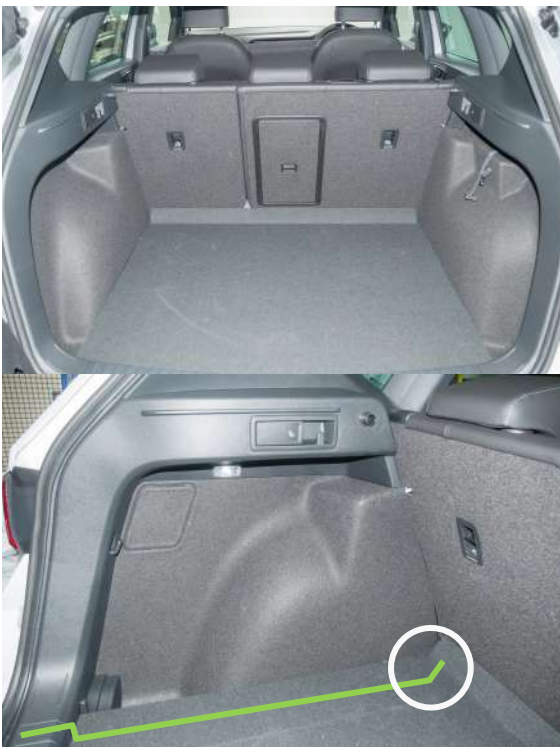
#### FNO-FRSD

Geen valse bodem – Verhoogd

- Bodem kan niet worden verlaagd
- Heeft een **ondiepe** bodem
- Geen scharnier zichtbaar aan onderkant van stoelen
- Geen kunststof panelen **BEIDE** uitsparingen

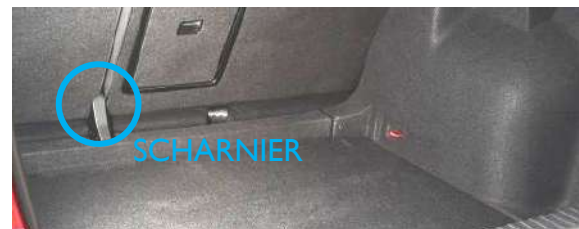
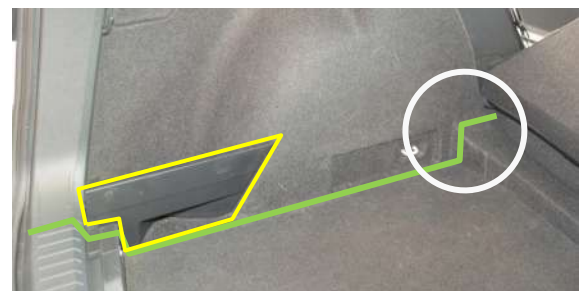
#### FNO-FLOW-PKT1

Geen valse bodem – verlaagd -  
1 vak

- Heeft een **diepe** kofferbak
- Geen scharnier zichtbaar aan onderkant van stoelen (in blauw)
- Met verwijderbaar kunststof panelen in uitsparingen aan **bestuurderskant** (in geel)

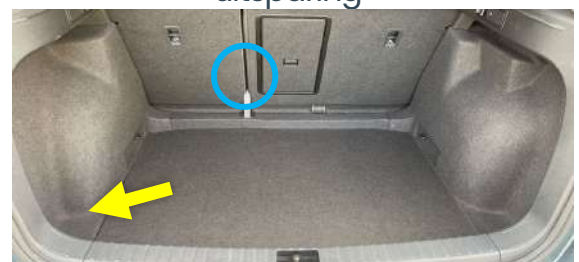
#### FNO-FLOW-PKTNO

Geen valse vloer – verlaagd -  
Geen vakken

- Zonder kunststof zijpaneel links in uitsparing

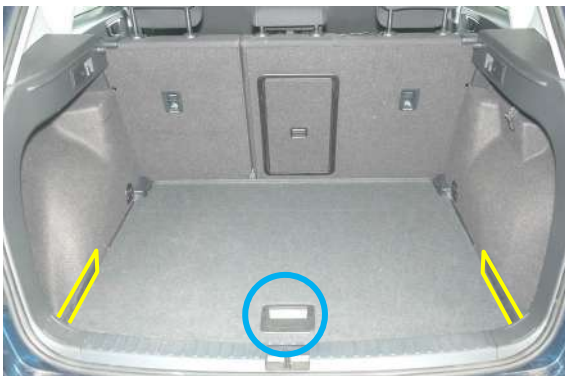
#### FIN-FRSD

Met valse bodem –  
Verhoogd

- Bodem kan worden **versteld**; in hoogste stand gezet
- Platte bodem
- Bodempaneel heeft handgreep (in blauw aangegeven)
- Met verwijderbaar kunststof panelen in **BEIDE** uitsparingen (in geel aangegeven)

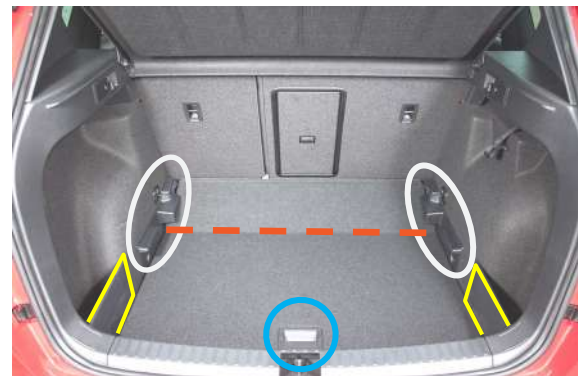
#### FIN-FLOW

Met valse bodem –  
Verlaagd

- Bodem kan worden **versteld**; in laagste stand gezet
- Bodempaneel heeft handgreep (in blauw aangegeven)
- Kunststof steunen aan elke kant zichtbaar (in wit aangegeven)
- Schuin aflopend bodemgedeelte (in oranje aangegeven)
- Met verwijderbaar kunststof panelen in **BEIDE** uitsparingen (in geel aangegeven)

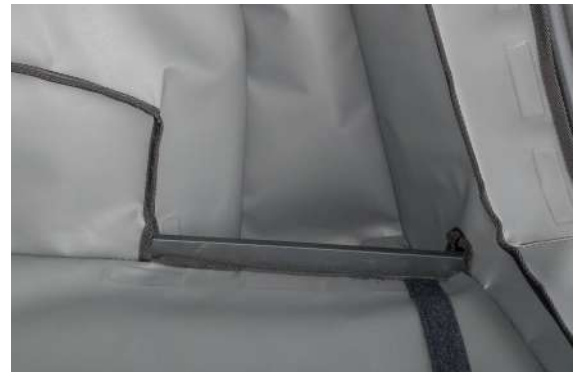
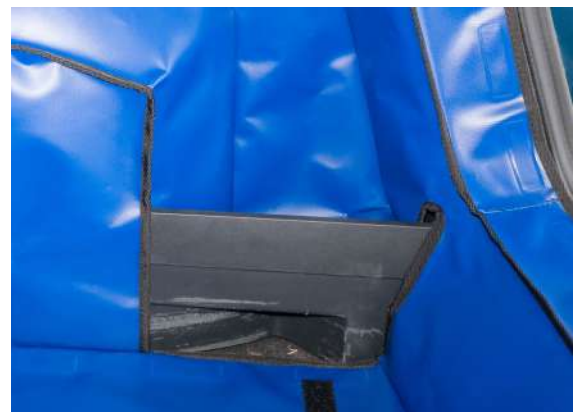
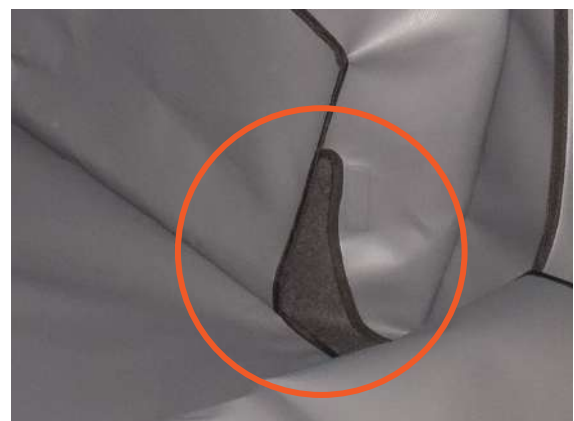
### Kunststof Panelen

De kofferbakbescherming is ontworpen om het kunststof paneel bloot te leggen en het verwijderen daarvan te accommoderen\* Dit maakt het volgende mogelijk:

1. De kunststof panelen kunnen worden verwijderd om een breder laadgebied te creëren.
2. Laat de kofferbakbescherming passen, als de kunststof panelen zijn verloren.
3. Laat de kofferbakbescherming passen, als uw versie geen kunststof paneel optie heeft.

Als het kunststof paneel is verwijderd, wordt een gedeelte van de kofferbak zichtbaar door een opening in de kofferbakbescherming (in oranje weergegeven).

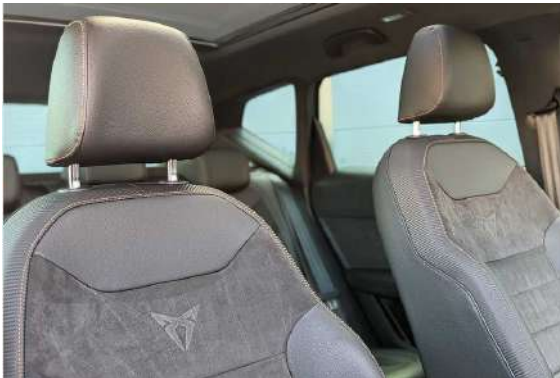
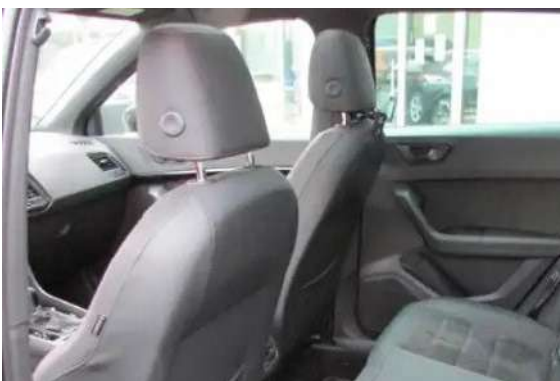
**HRA**

Hoofdsteen vorm A

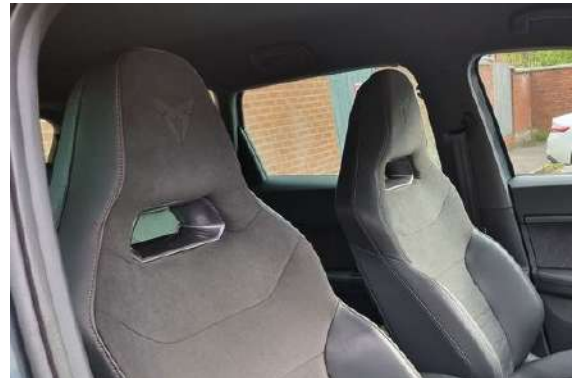
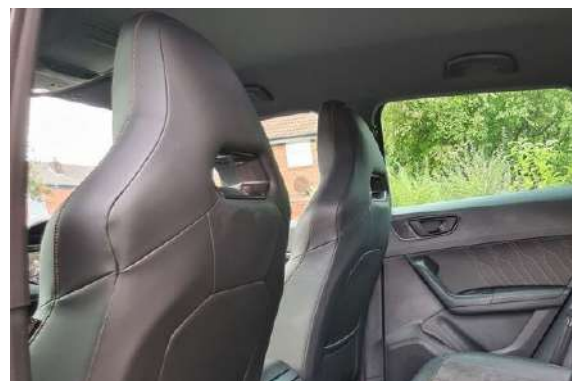
**HRB**

Hoofdsteen vorm B
